Kloniranje diska sa lošim sektorima

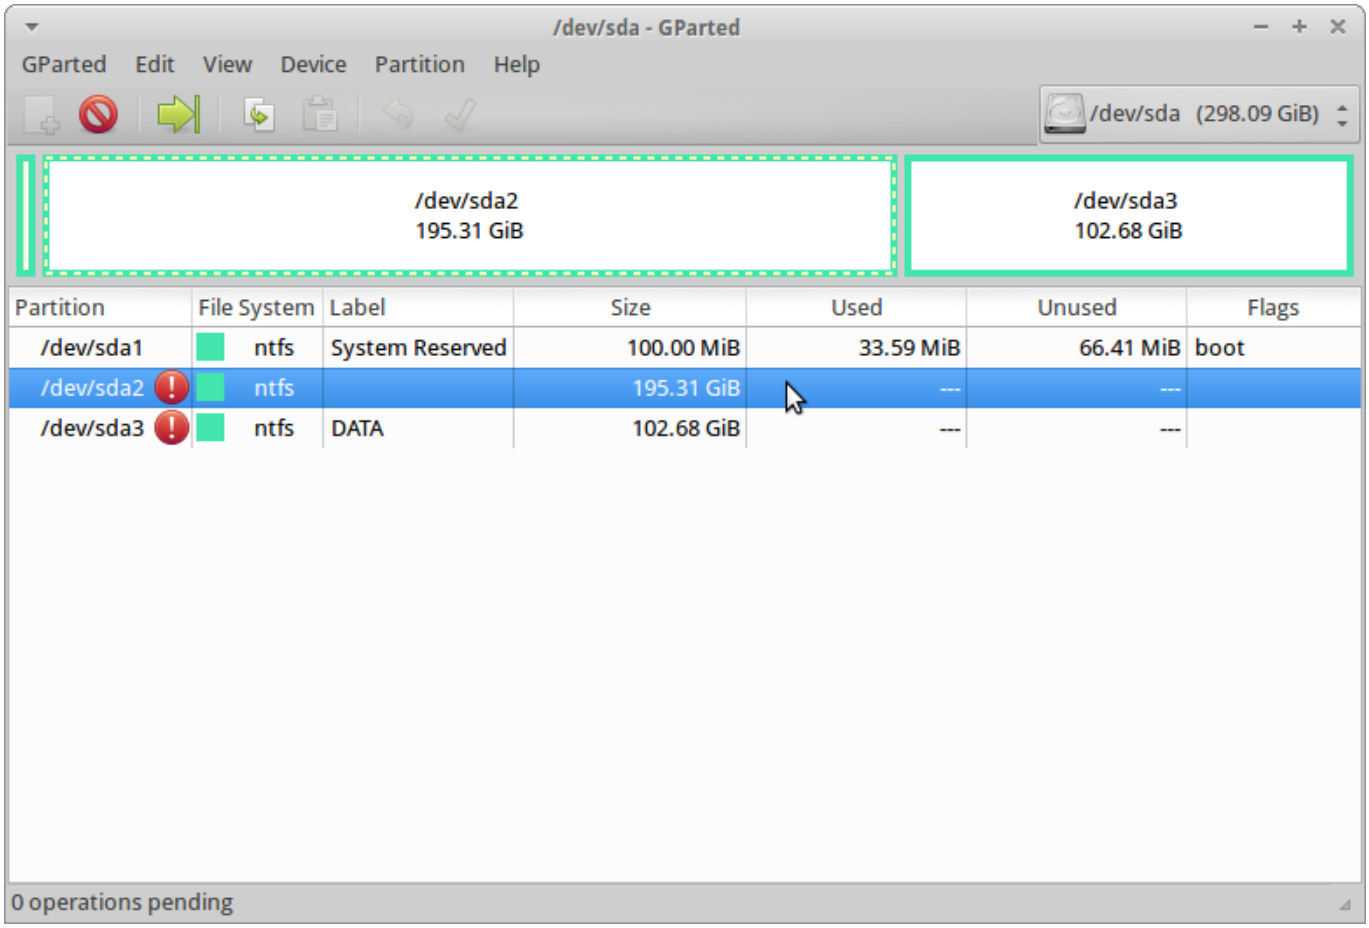
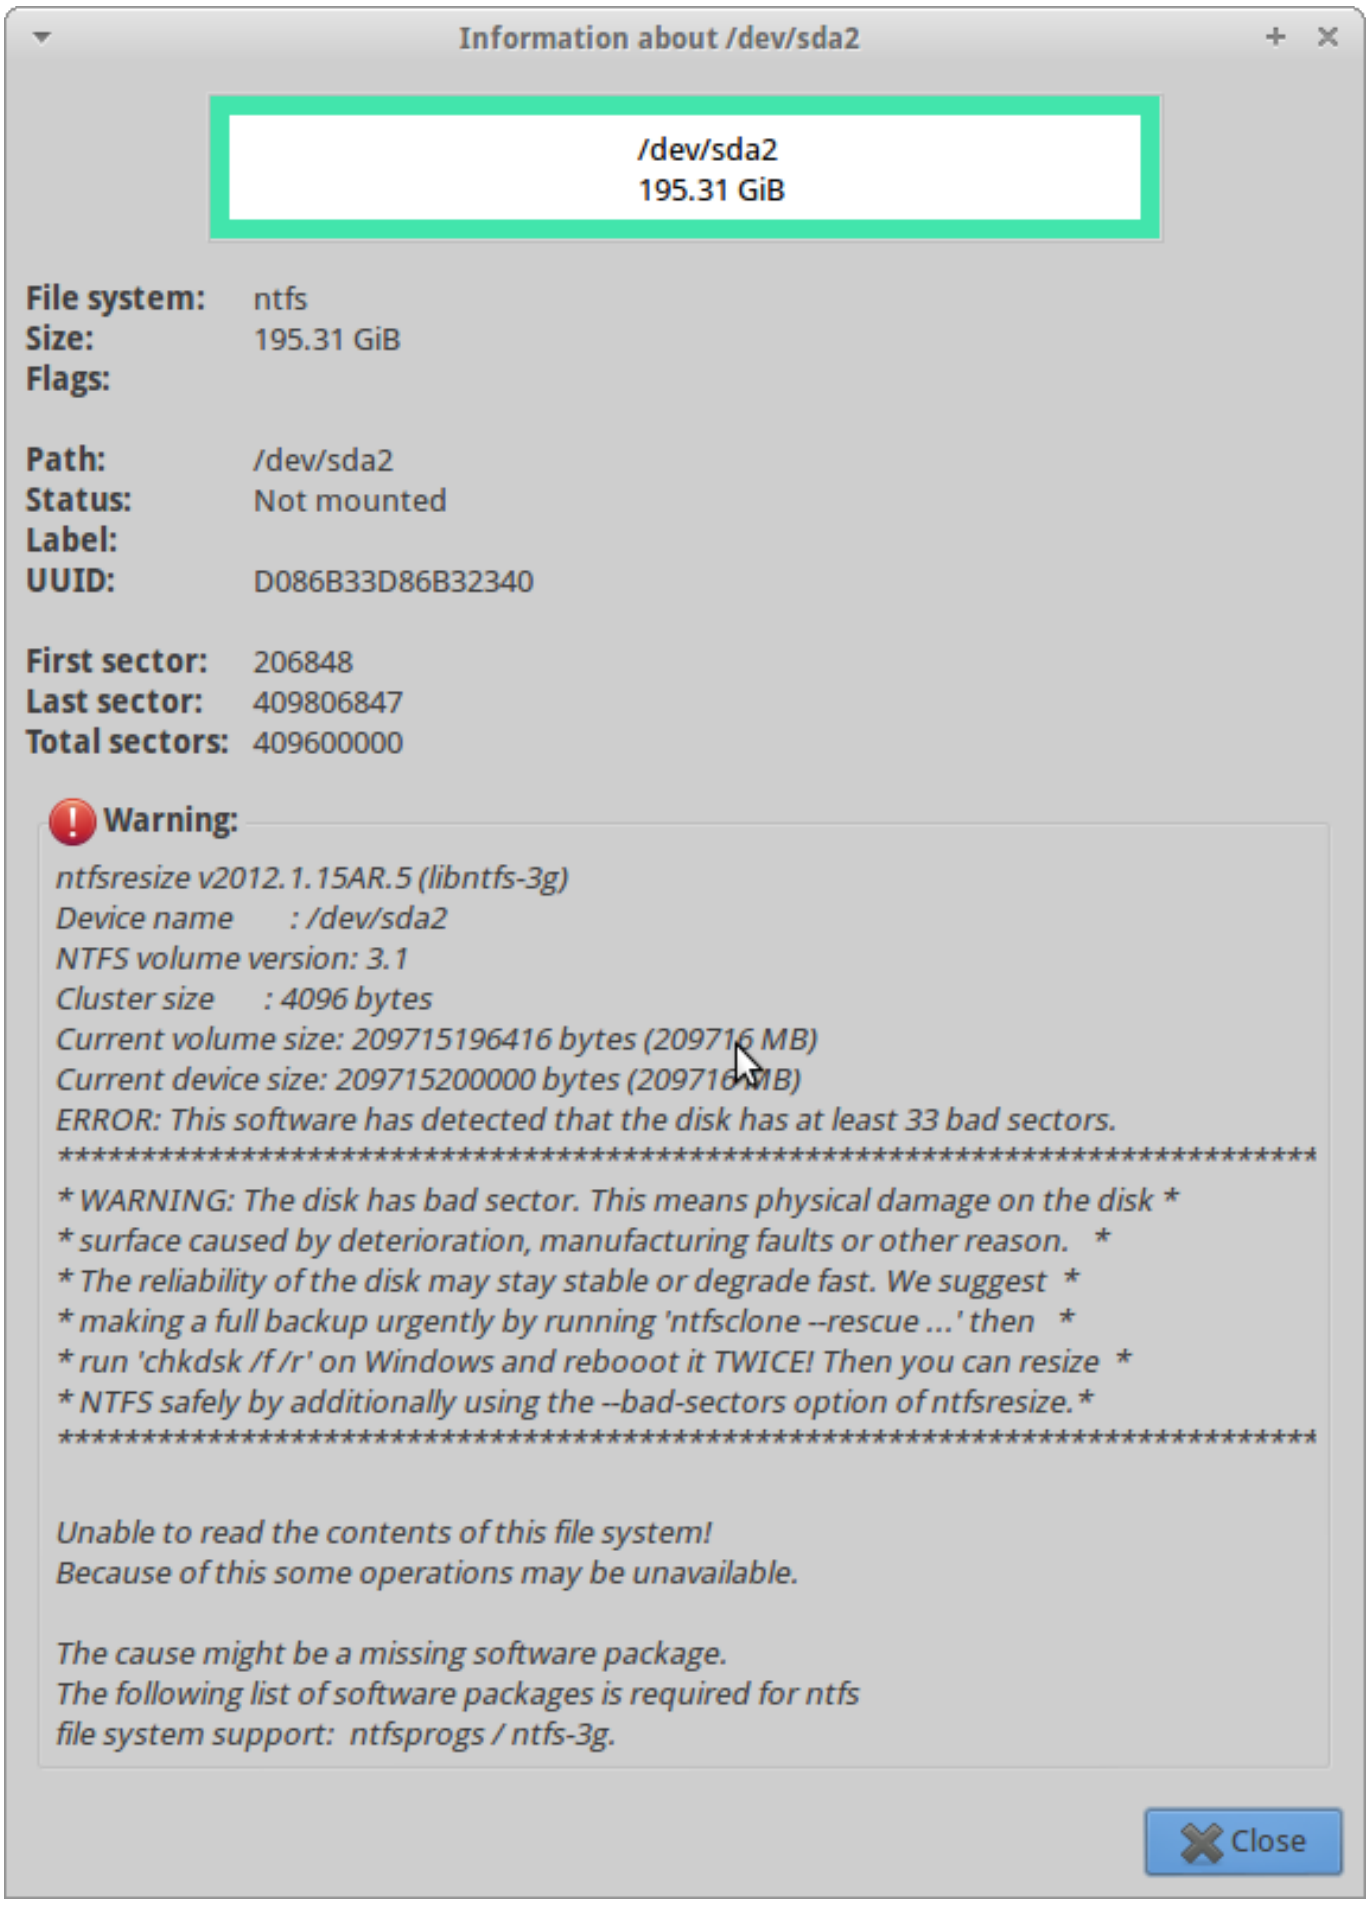
Godine rada i vrtnje na tvrdim diskovima ostavljaju posljedice koje u jednom trenutku počnu dolaziti do izražaja. U ovom našem primjeru računalo staro nekih 10 godina je postalo vrlo usporeno i korisnik se žalio da ga ometa u radu. Pri ponovnom pokušaju logiranja u *Windows 7* sustav, sustav nas upozorava da ima problema s lošim sektorima (*bad sectors*). To je obično upozorenje na koje se mora reagirati što prije, jer postoji opasnost da disk možda neće doživjeti sljedeće startanje, naročito zbog toga što se korisnik već određeno vrijeme susreće s ovim problemom. Podižemo *Linux live* sistem te *Gparted* [1] alatom također dobivamo informaciju da disk ima loše sektore.

Nismo se željeli baviti istraživanjem o mogućnosti oporavka diska, izolacijom loših sektora ili nekim drugim metodama, nego ćemo pokušati što prije "klonirati" sadržaj na drugi disk. Disku starom 10 godina je ionako došlo vrijeme zamjene. Korisnik ima rezervnu kopiju podataka s oštećenog diska i samo ga zanima da što prije dobije funkcionalno računalo. Nekakav *snapshot* sistemske particije napravljen *Clonezilla* [2] alatom iz 2015. godine imamo spremljen, ali do 2018 na sustavu se vjerovatno štošta promijenilo. Imamo ideju da pokušamo isklonirati cjelokupni oštećeni disk na drugi disk te tako izbjegnemo ponovnu instalaciju softvera, zakrpa, povratak korisničkih podatka i drugog na stanje iz 2015.

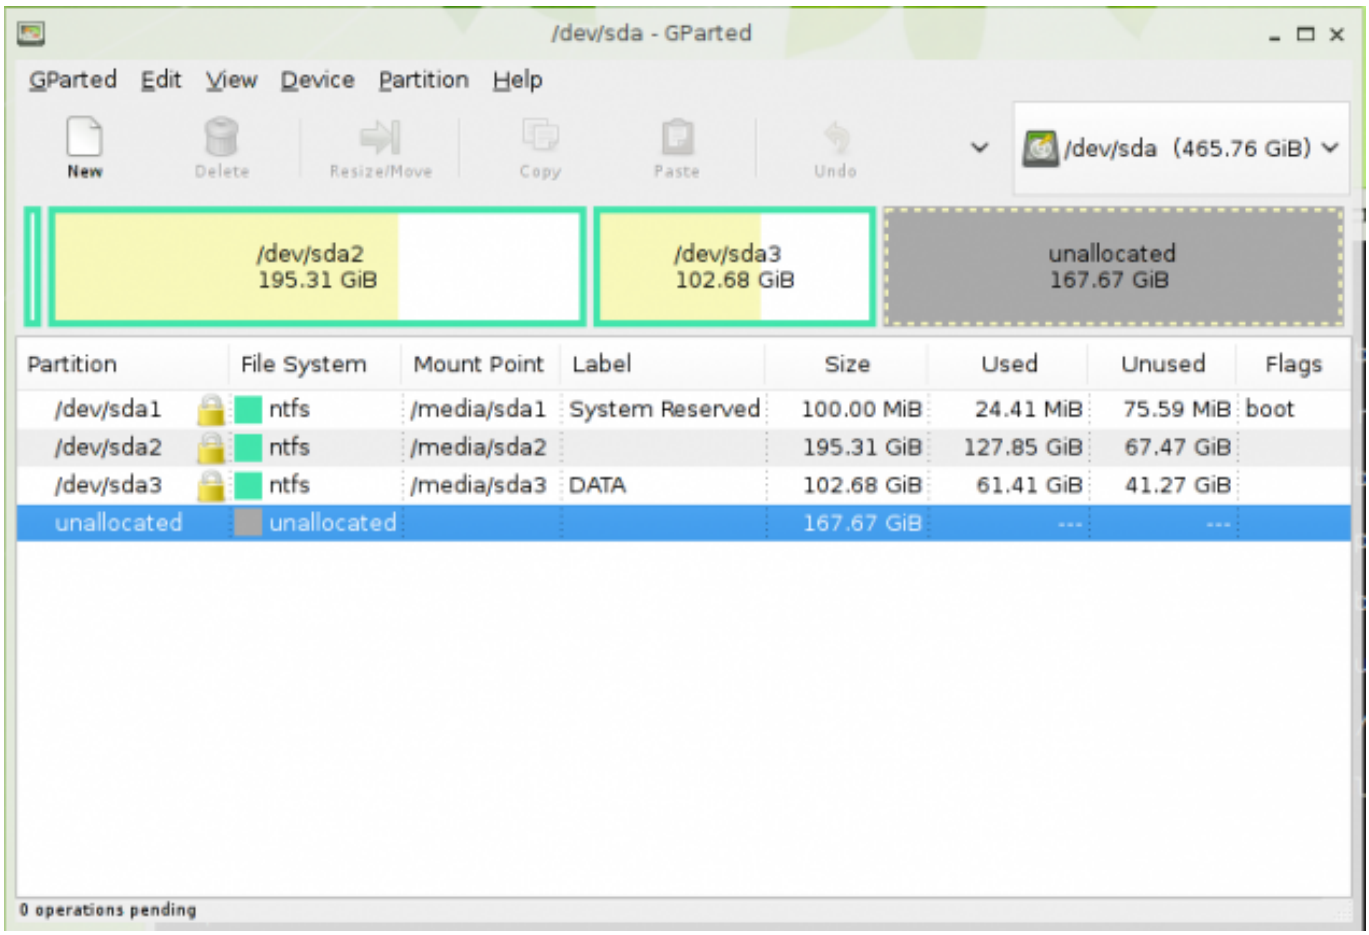
Kao što se vidi u log zapisu [7] nakon cca 3 sata *ddrescue* naredba je uspješno završila do kraja. Gasimo računalo i isključujemo *320 GB* oštećeni disk, stavljamo noviji *500 GB disk* i startamo računalo. Sistem se starta bez problema, čak se čini da su svi korisnički podatci preživjeli transfer na novo odredište. S alatom *gparted* provjeramo stanje particija, sve se čini u redu, a ostaje nam još neraspoređenog mjesta. Ovaj prostor možemo pretvoriti u *EXT4* particiju na koju možemo spremati buduće *Clonezilla sessione.* Tako spremljene ispravne rezervne kopije *NTFS* sistemske *sda2* particije mogu poslužiti za za ponovni budući oporavak sistema, ukoliko bude potreban.

Za svaki slučaj također možete pokrenuti *CHKDSK* iz *Windows* nad particijom C: da popravi eventualne dodatne greške prekopirane s oštećenog diska.
